二つ森の里 通信

今回は紹介するのは既存建物の耐震改修工事の一部です。建物は木造2階建てで1階が車庫、2階が倉庫になっており、築年数もかなり経っていました。1階の車庫については耐力壁の不足、全体的には屋根の荷重が重く不安定な構造でした。今回実施した耐震改修工事は1階車庫では耐力壁の増設(7箇所程度)、屋根は既設の瓦を撤去して比較的軽量なガルバリウム鋼板葺としました。下の写真は施工の流れを撮影しました。ご覧下さい。

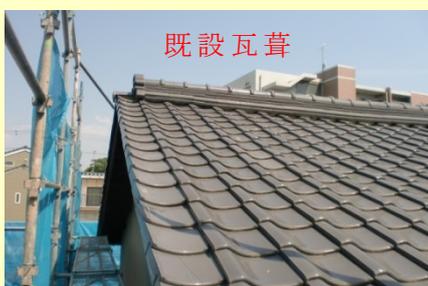
既設瓦葺

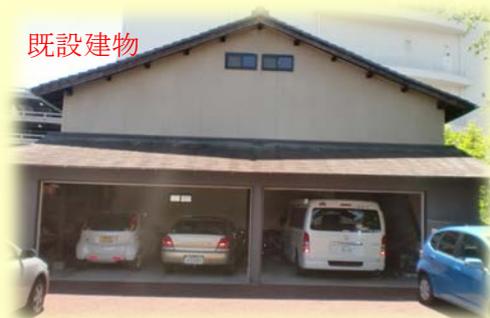
既設建物

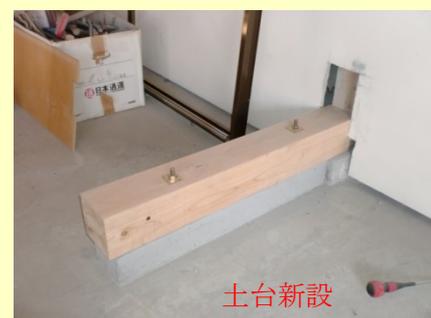
土台新設

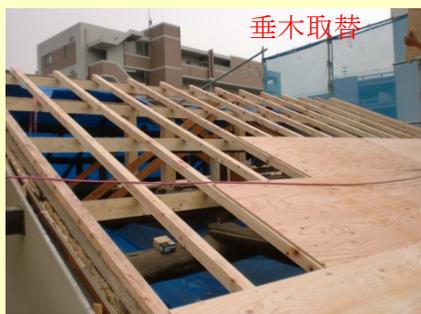
垂木取替

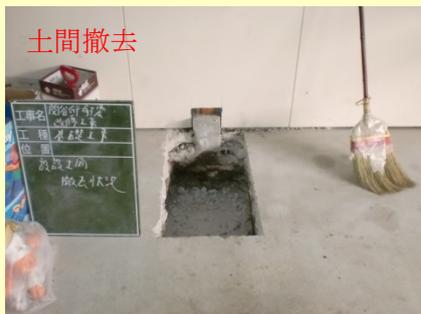
土間撤去

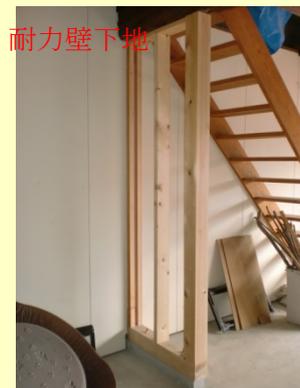
耐力壁下地

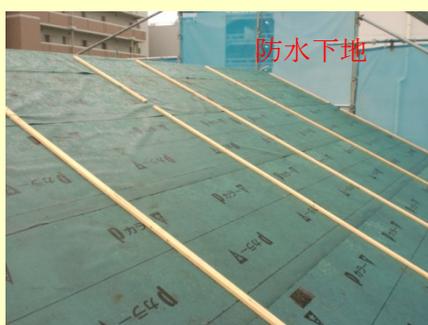
防水下地

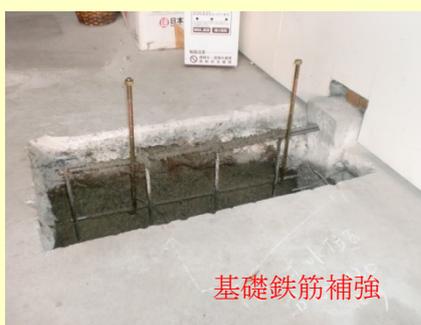
基礎鉄筋補強

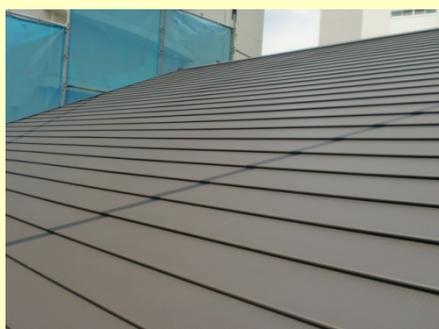
屋根ガルバリウム鋼板葺

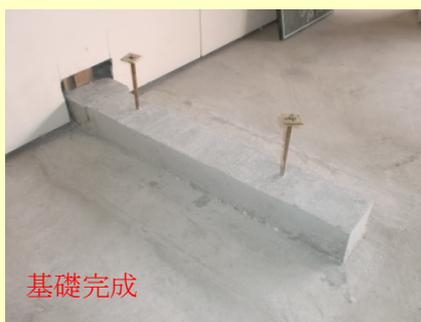
基礎完成

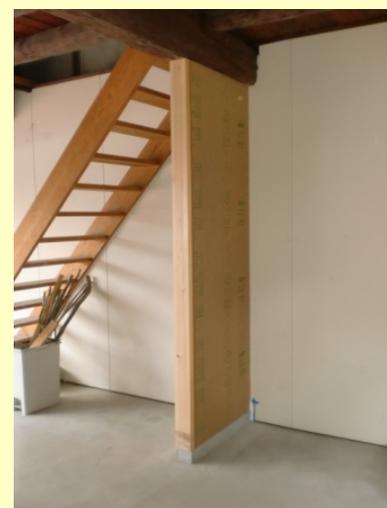
耐力壁
構造用合板貼 両面
